BESIKTNINGS PROTOKOLL

Anticimex Överlåtelsebesiktning av småhus – nivå 2

VENDELSÖ 7:14

2019-06-24

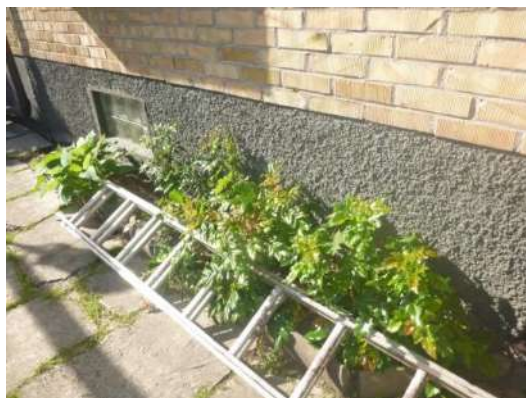
Växter finns i anslutning till grundmur och delvis på fasaden.

Med rabatter och växter nära grundmuren riskerar man att få fukt kvarstående i väggarna med risk för invändiga fuktskador samtidigt som rötter kan skada grundmuren och sätta dräneringsledningen ur funktion.

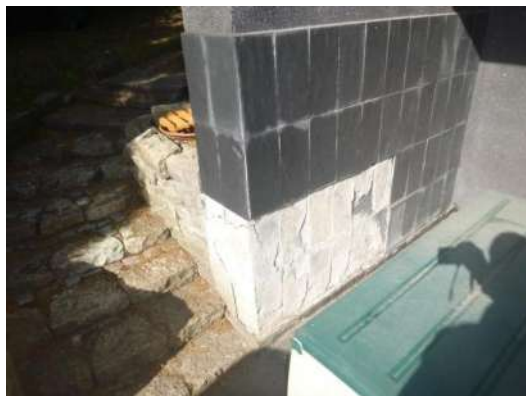
Sprickor finns i sockel.

För att konstatera orsak till och omfattning av de sprickor som noterades i sockeln rekommenderas att en fördjupad undersökning utförs av en behörig fackman.

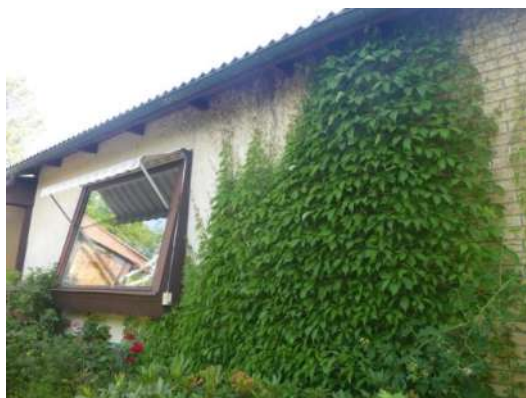
Mindre tegelsläpp finns.

Delar av fasden har ej kunnats besiktigats pga tät växtlighet.

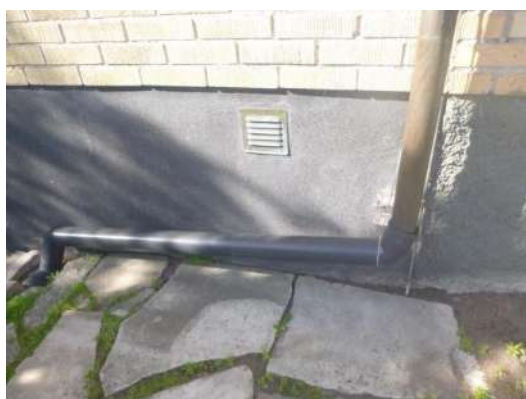
Stuprör är ej anslutna till markledning leds idag bort med lösa rör.

Stuprör som ej är anslutet till markledning kan medföra en ökad fuktbelastning på grundmur/sockel med fuktrelaterade skador som möjlig följd.

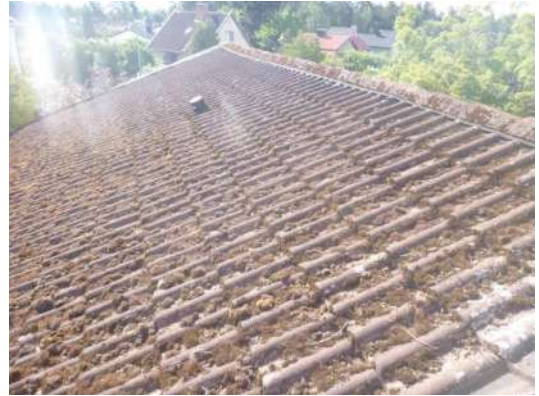
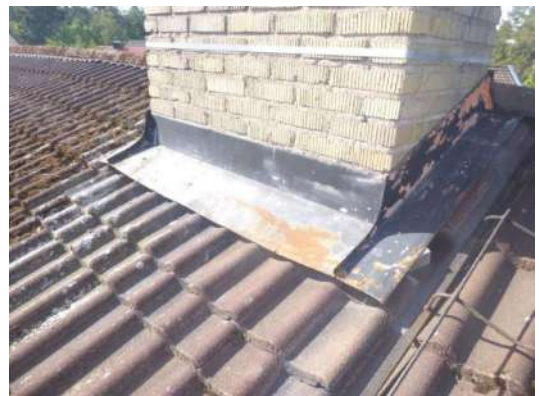
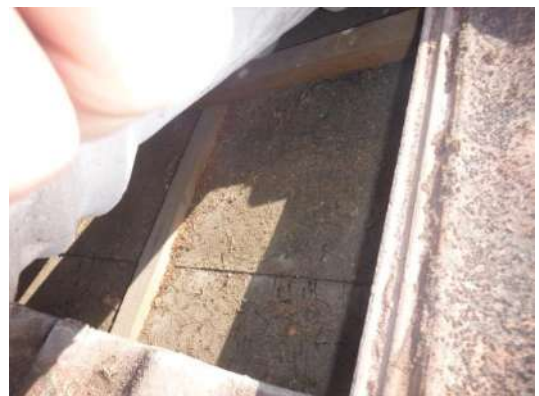
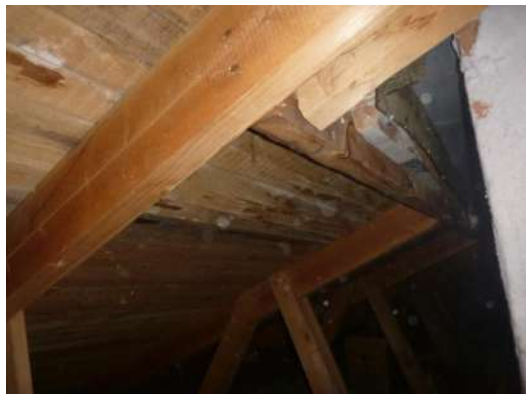
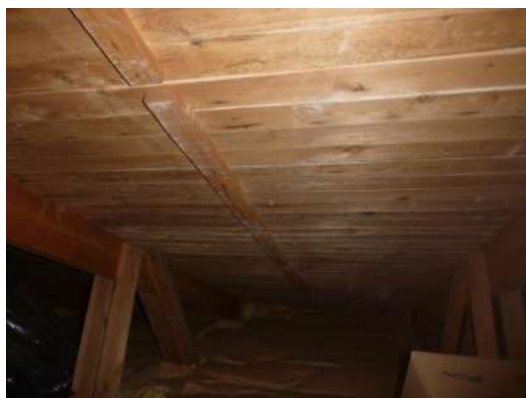
Yttertakets är äldre, underlagspappen noteras äldre med sprickor, mycket mosspåväxt, trasig takpanna, skräp under takpannor, äldre rostig plåtkrans runt skorsten med otätheter.

Missfärgningar/mikrobiell påväxt på underlagstakets på vinden, fuktrosor lokalt på vindsbjälklagets isolering på gavel.

Fuktkvot uppmättes till 8 %

Gränsvärden för mikrobiell tillväxt
Risk för mikrobiell tillväxt föreligger om den relativa fuktigheten (RF) i den omgivande luften är över 75% vilket i furuvirke motsvarar en fuktkvot (FK) på 17%.

För att utreda orsaken till och omfattningen av den mikrobiella tillväxt/missfärgningar som finns på yttertakets insida och bristerna på taket rekommenderas att en fördjupad undersökning utförs.

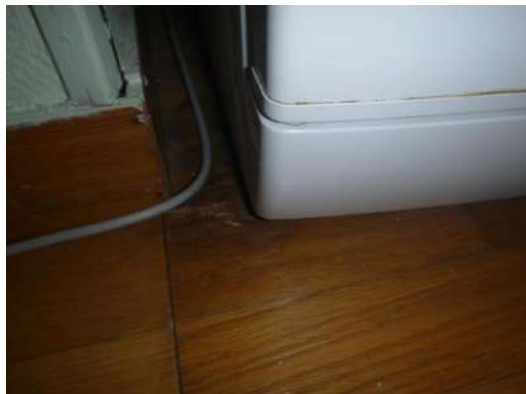
Fuktfläck förekommer på golv vid kyl/frys.

För att konstatera omfattningen av fuktfläck som noterades på golvet rekommenderas att en fördjupad undersökning utförs.
